# Gutachterliche Baumbeurteilung

## „Sanierung Schwanenteich“

<b>Ortstermin</b>	5. und 7.3.2025

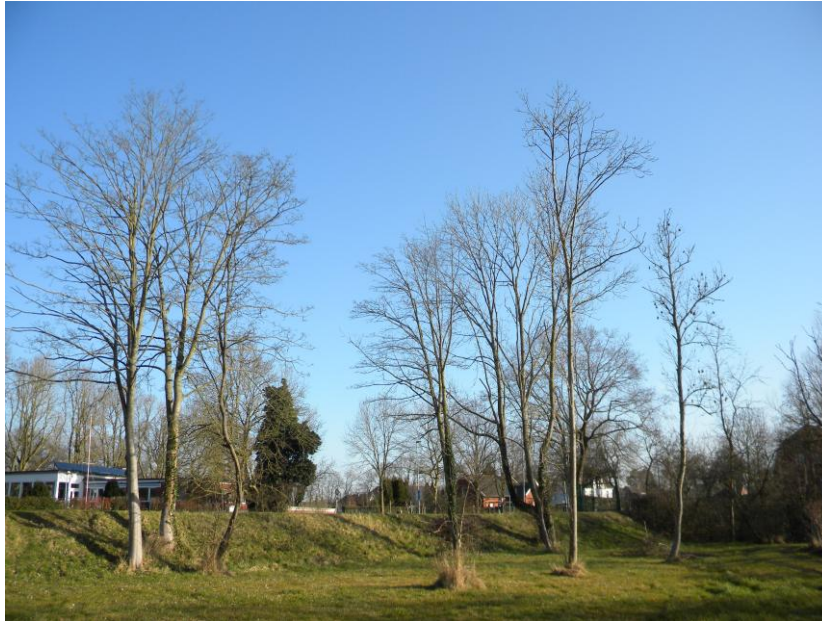
Baumbestand im Deichbereich „Rotes Sieel“

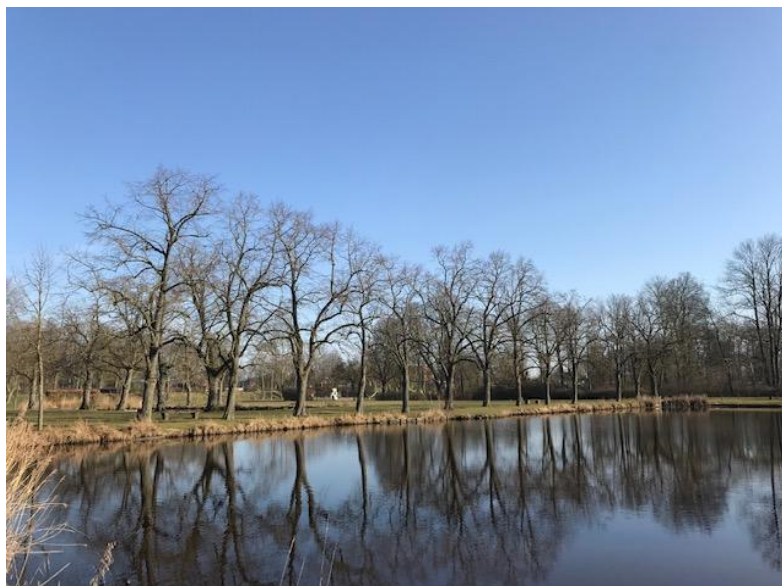
Südlicher Teich mit prägnanter Linden-Reihe

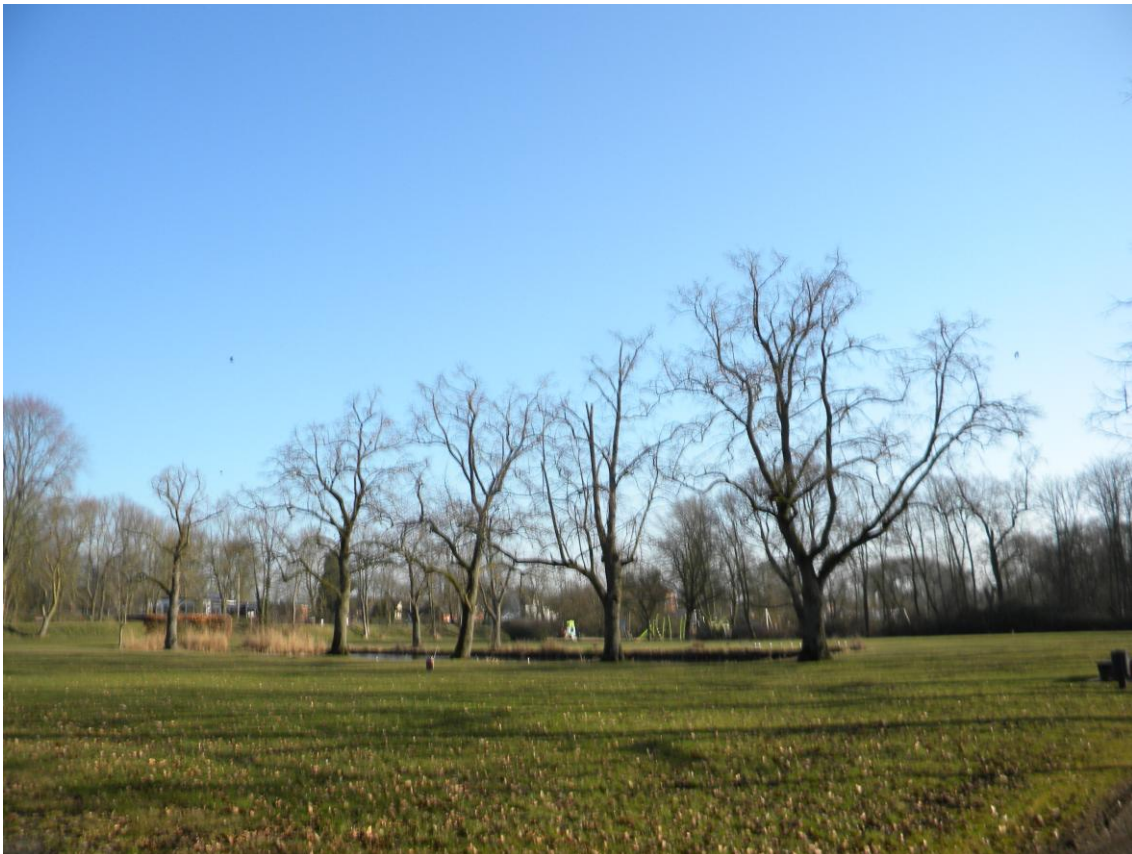
Stark geschädigte Linden am Ufer des nördlichen Teiches, Abstand zum Ufer weniger als ein Meter

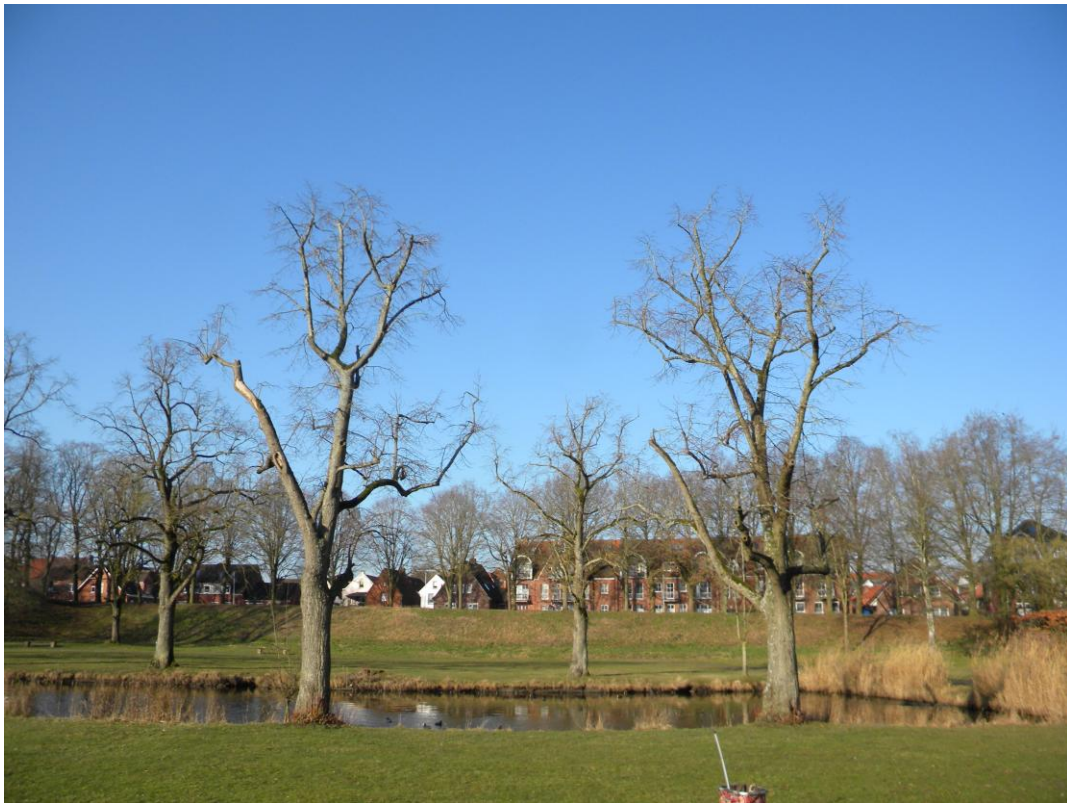
Vergreisungen der Kronen trotz Kroneneinkürzungen

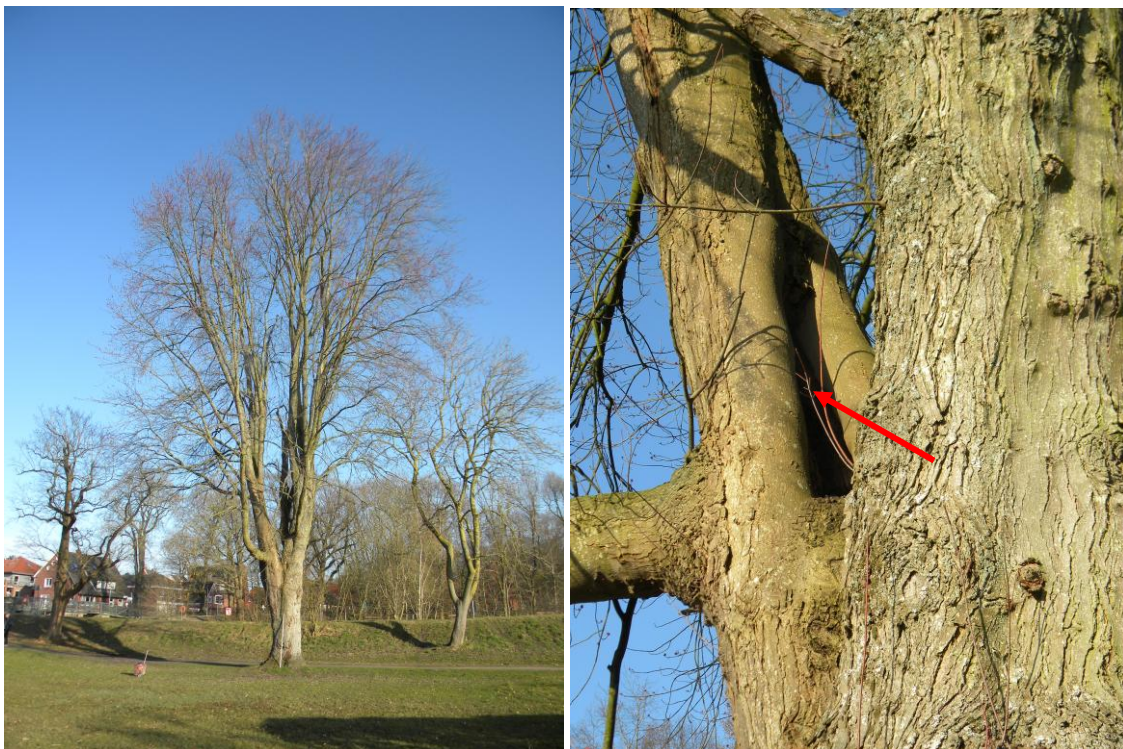
<p>23 Silber-Ahorn</p> <p>Ohne Baumnummer</p>	<p>25/30</p>	<p>Sehr gute Vitalität (VS 0-1), dominanter und prägender Baum. Stammkopf mit mehreren Druckzwiesel und eingewachsener Rinde potentiell instabil, 1 x Zwiesel mit Ohrenbildung und Riss. Nach Südwesten gerichter Stämmeling mit großer offener Wunde und Höhlung. Mechanische Beschädigungen der Wurzelanläufe. Insgesamt wegen der statischen Defizite trotz guter Vitalität ungünstiger Zustand. Verkehrssicherheit eingeschränkt. Steht im Baufeld.</p> <p>Silber-Ahorn haben aufgrund ihres raschen Wachstums früh ihre Endgröße erreicht. Sie neigen zu Zwieselbildungen, sommerlichen Grünastbrüchen und sind im Alter windbruchanfällig. Die Fällung des statisch vorgeschädigten Baumes ist im Kontext der Sanierung angemessen.</p>
<p>24 Moor-Birke (Betula pubescens)</p> <p>Ohne Baumnummer</p>	<p>15/20</p>	<p>Noch gute Vitalität, VS 1-2 , etwas verkürzte Triebblängen und etwas schütterere Oberkrone. Steht im Baufeld.</p>

Vitaler und sehr prägnanter Silber-Ahorn mit statisch relevanten Schäden  
(Zwieselriss, hohler ausladender Stämmling)

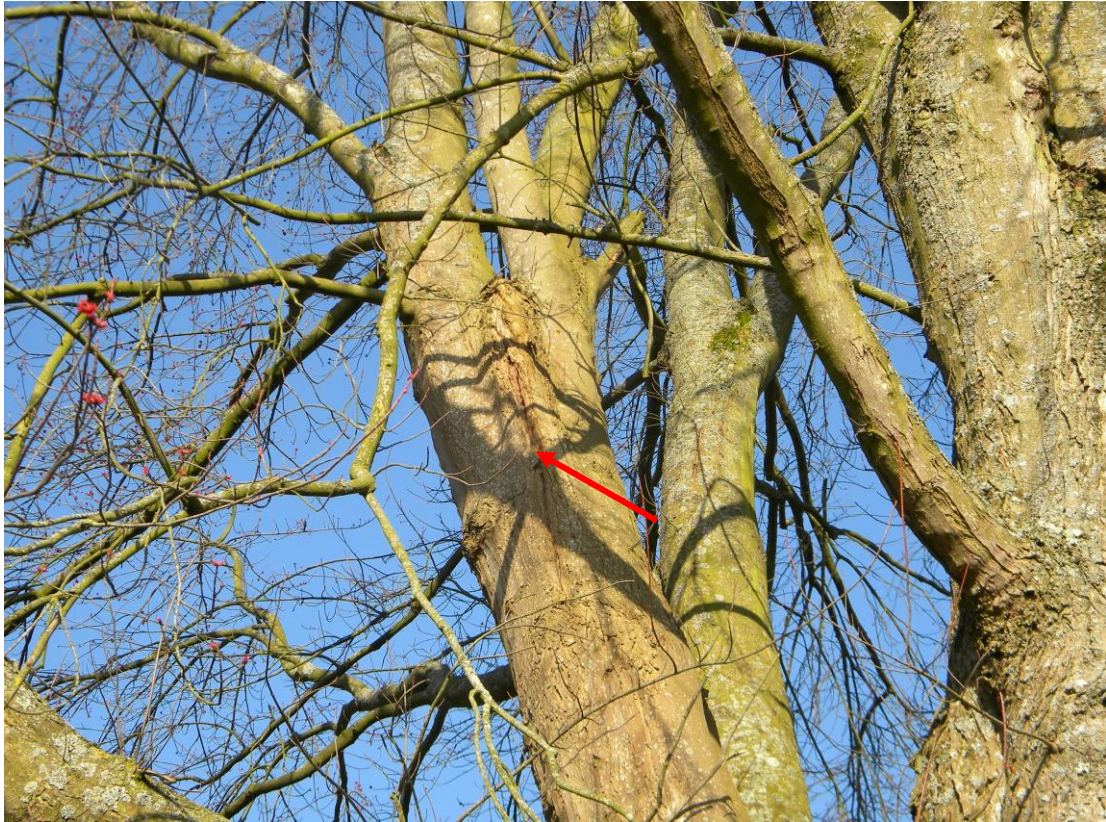
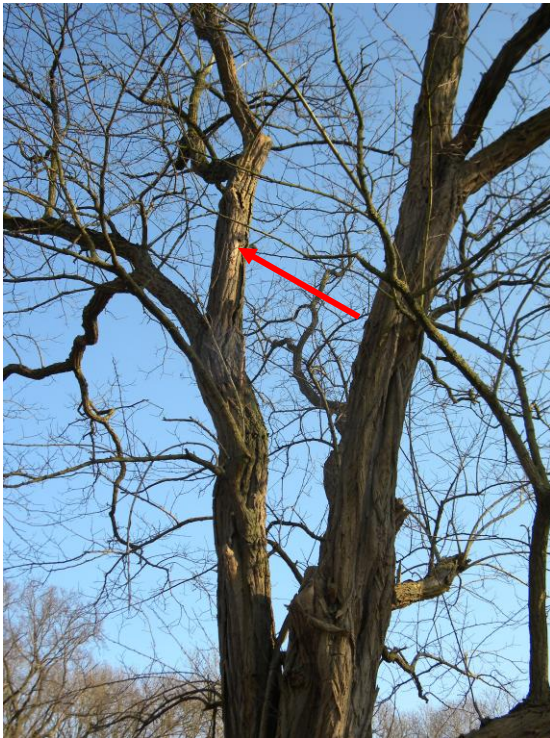
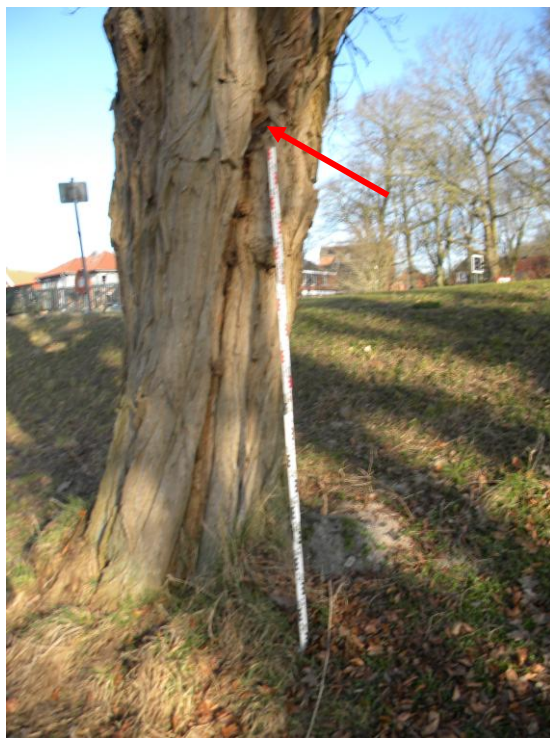
Robinie mit Rinden – und Stammschäden, Zwieselriss

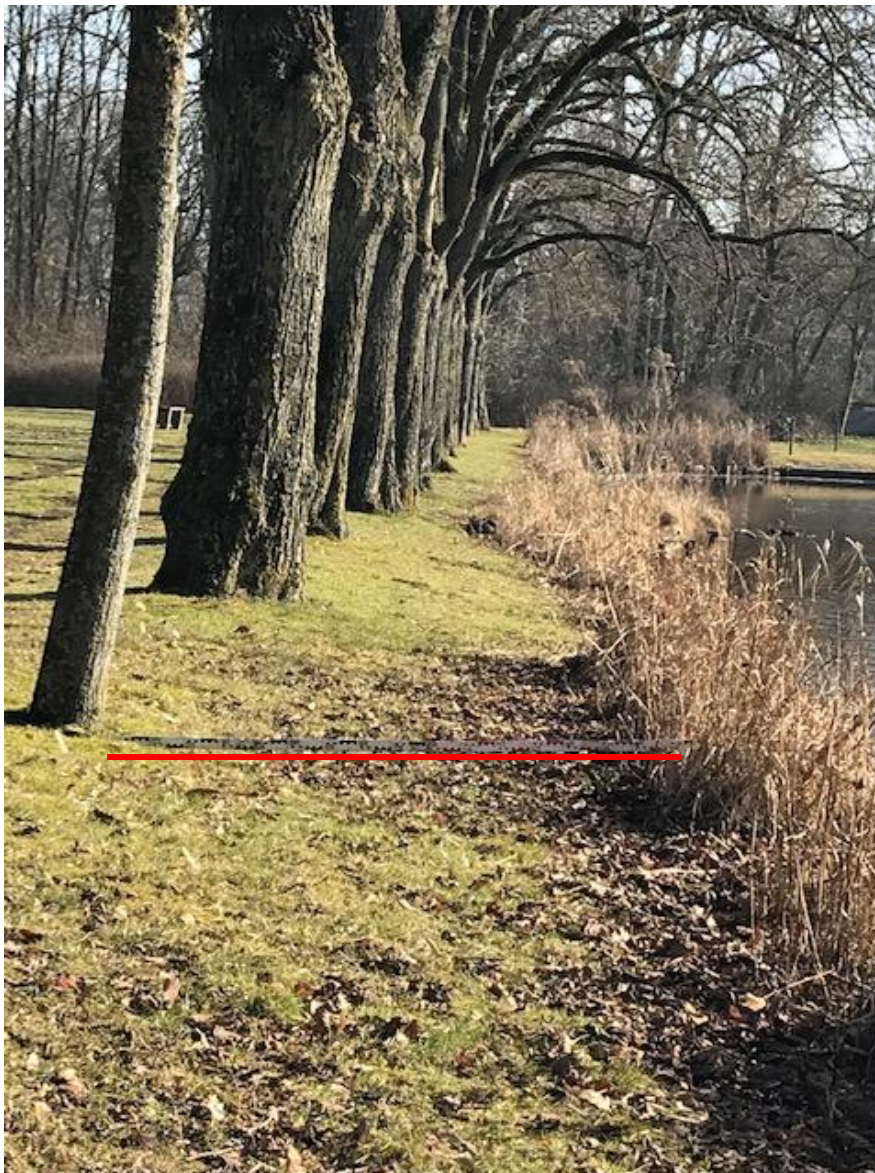
Lindenreihe südlicher Teich mit ca. 2 m Abstand zum Ufer

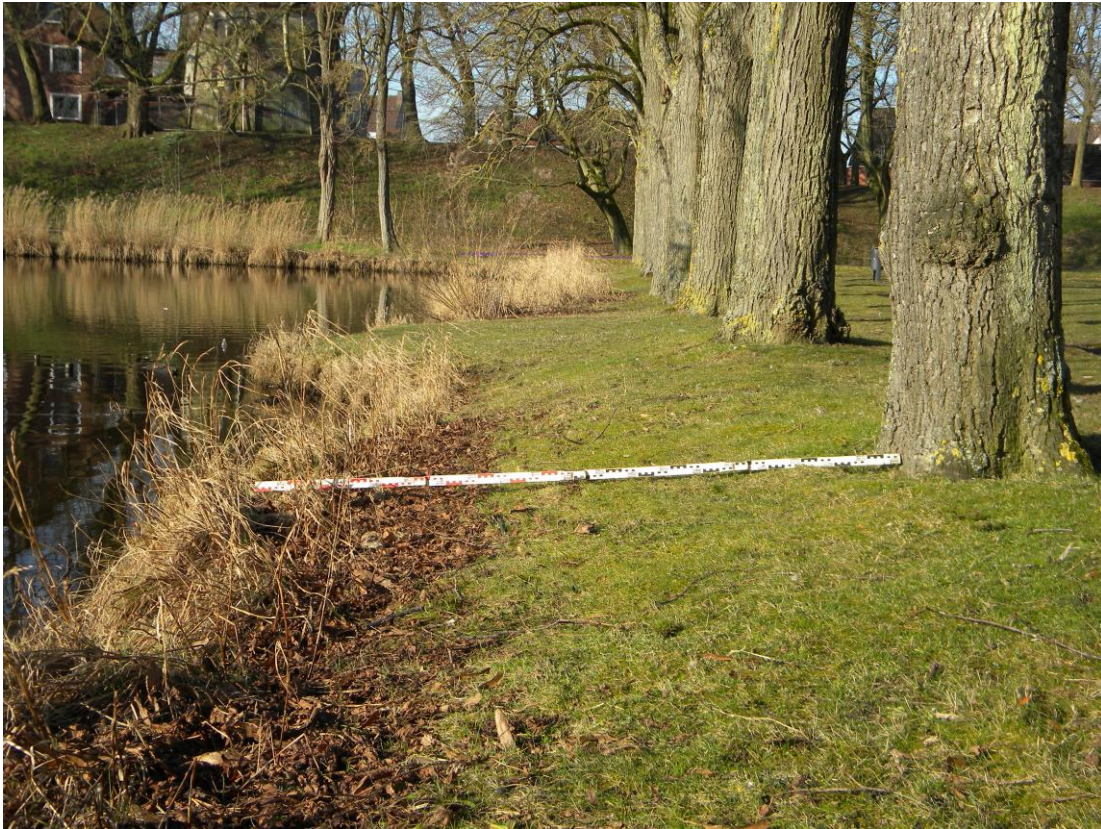
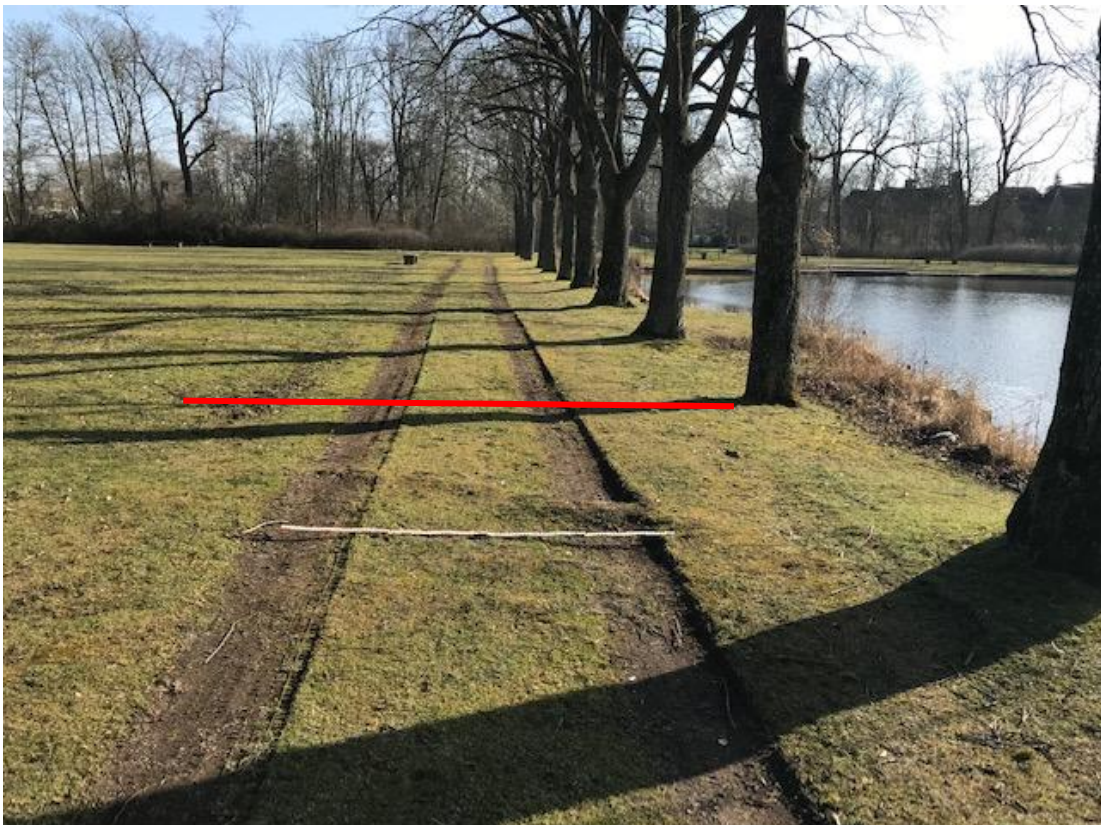
Mit Gras bewachsener wassergebundene Weg mit oberflächennahen Starkwurzeleinwachsungen, die rote Linie markiert den ungefähren Wurzelbereich

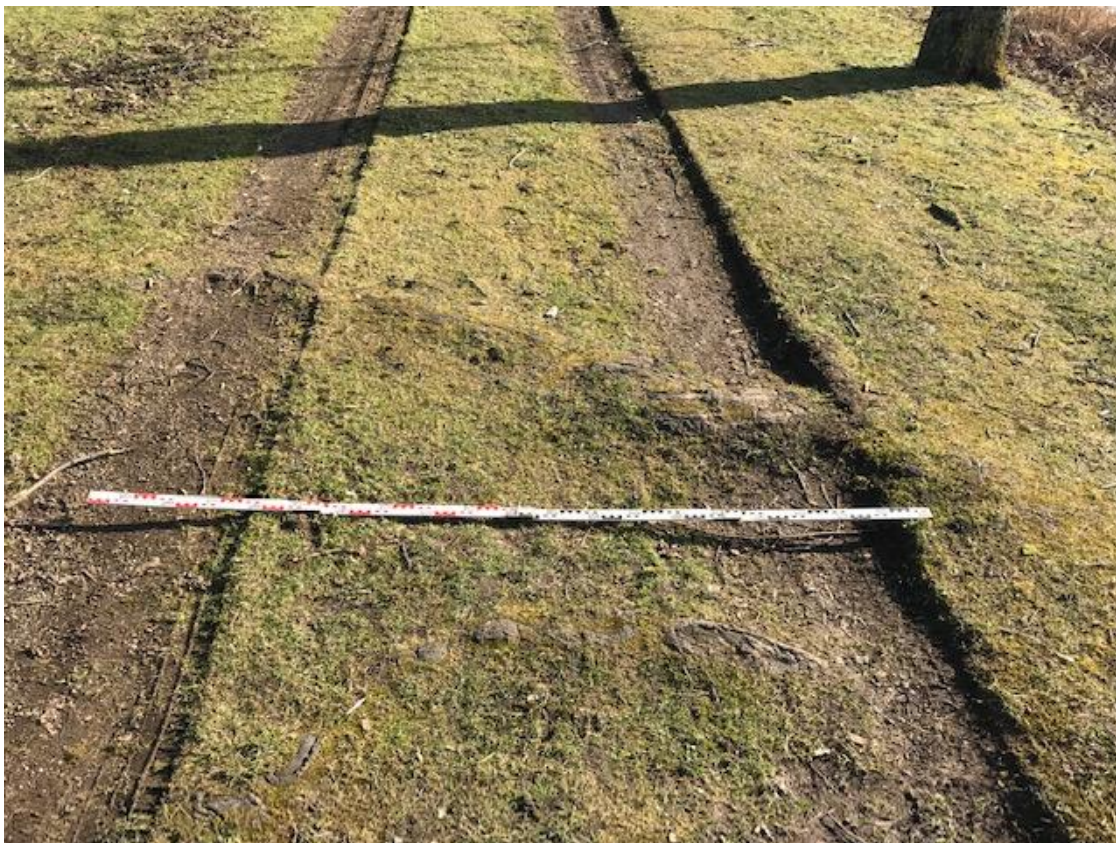
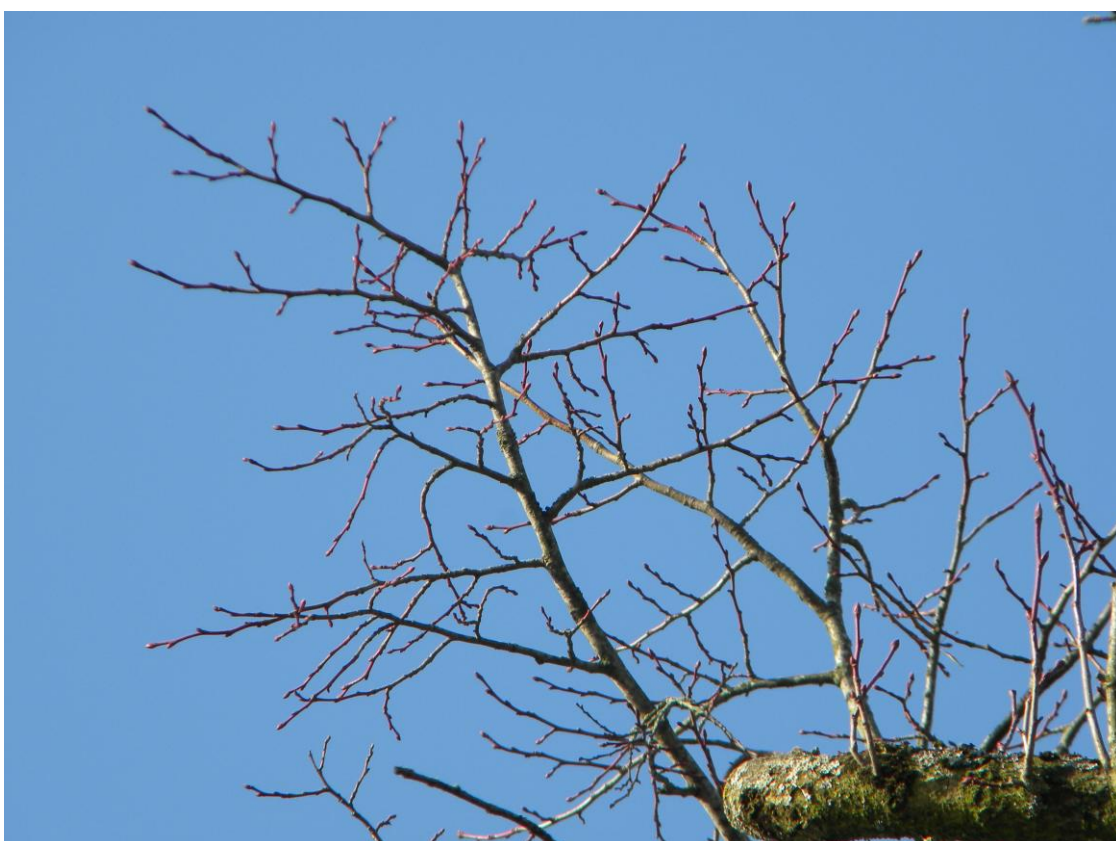
Linden mit Kurztriebigkeit trotz Einkürzungen

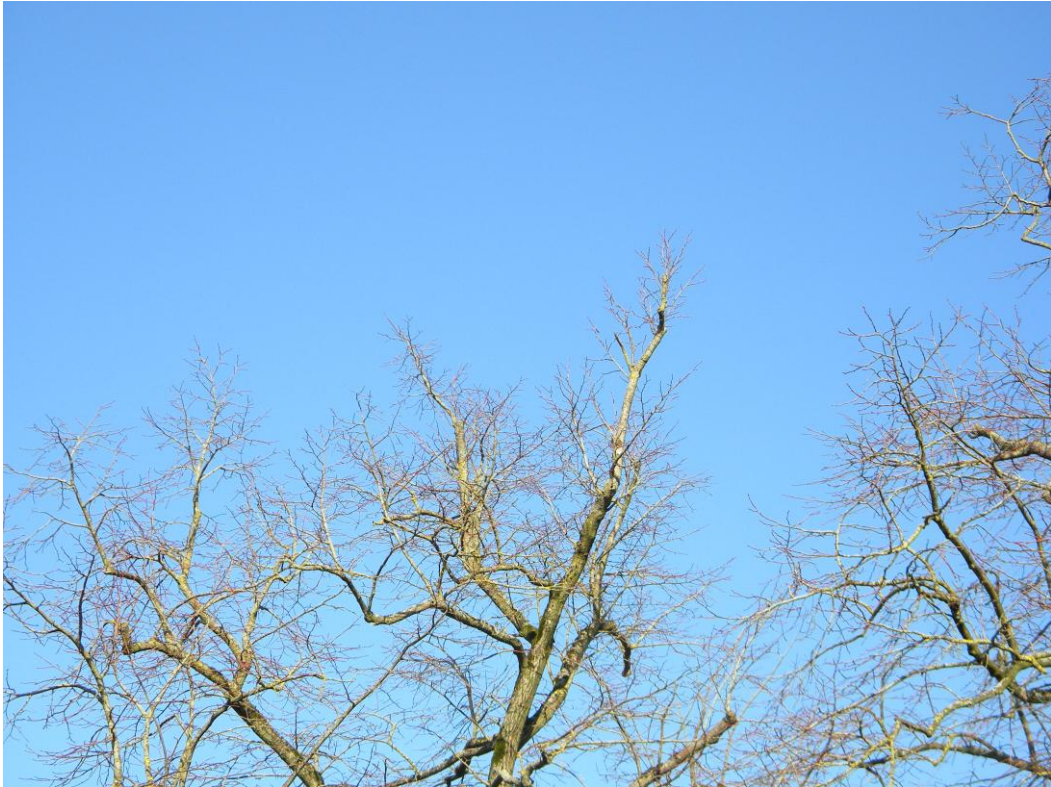
Schütter und verlichtete Kronen

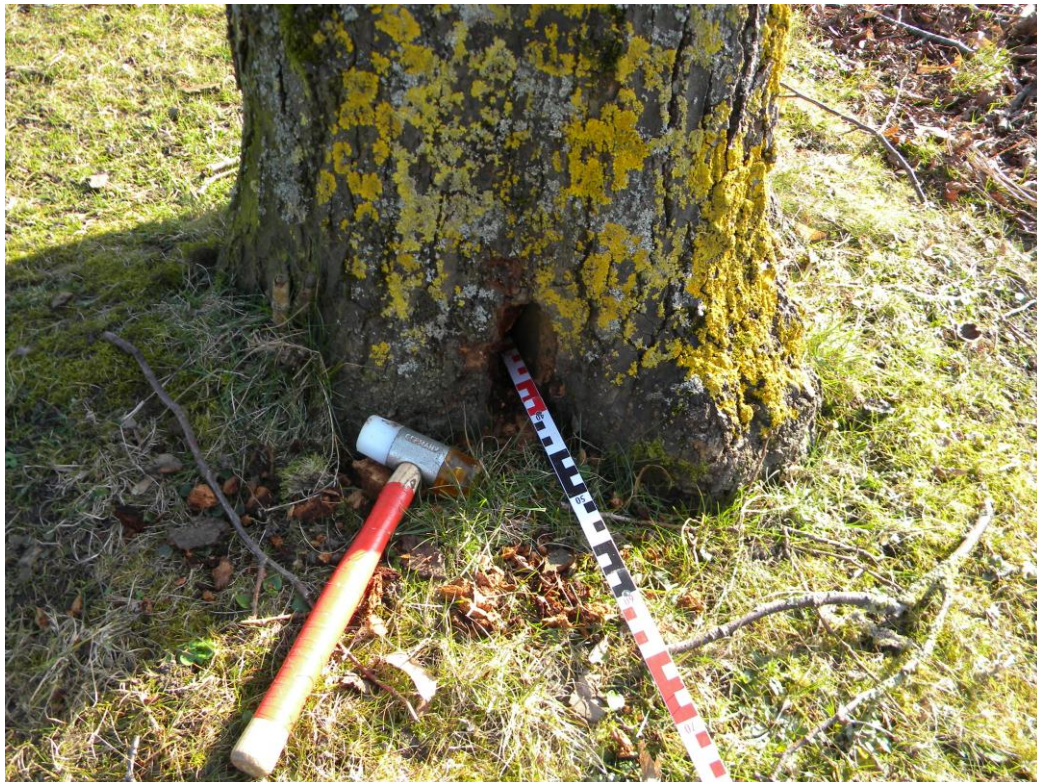
Linde 30 mit Stammfuß – und Wurzelstockhöhlung

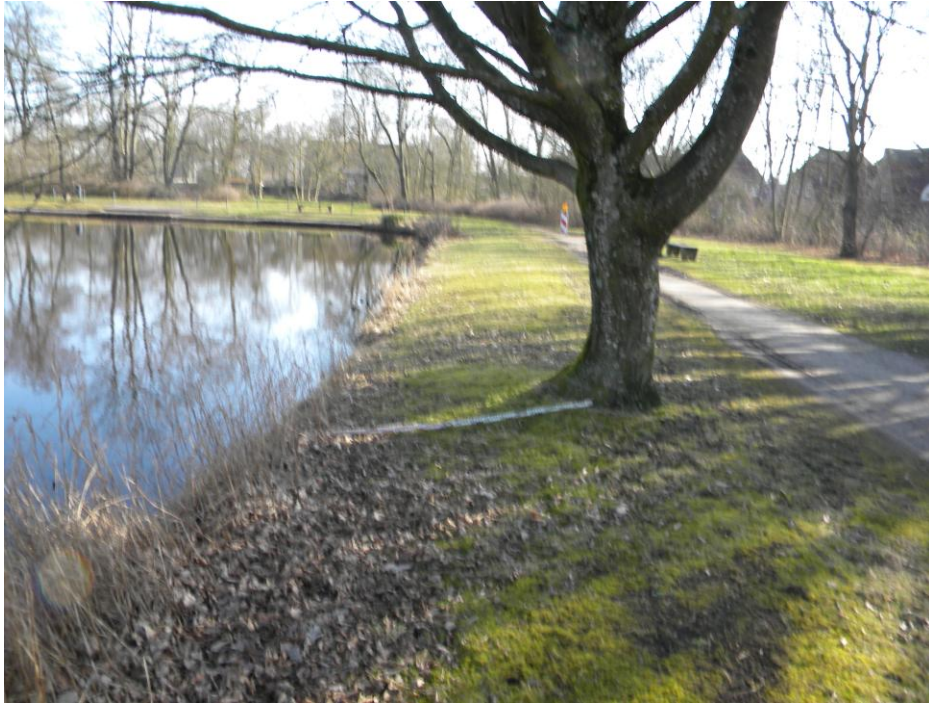
Hain-Buche mit ca. 2 m Uferabstand und Weiß-Dorn mit weniger als einen Meter Abstand zum Südufer des Teichs

In einem besseren Zustand sind die Bäume Nr. 40 und 41 am südlichen Teichufer. Die Hain-Buche und der Weiß-Dorn stocken ebenfalls nah am Ufer und sind in gleicher Weise betroffen wie die Linden am Nordufer. Als Einzelbäume haben sie eine weniger prägende Funktion für die Gartenanlage und ein Ersatz durch adäquate Neupflanzungen ist einem aufwändigen Baumschutz vorzuziehen.
